# 減圧弁 調査報告書

マンション名	〇〇住吉本町 412号室		
	弊社物件管理コード	201016FT03	調査日
			2020年10月16日
対象設備・対象部位	対象	給水設備	
	部位	減圧弁設置箇所：7F～1F 全戸 129箇所	
添付資料	調査写真		
現状の劣化具合	A	B	C
	D	●	E
	主要内容	減圧弁経年劣化が懸念されますので予防保全として更新を推奨致します。 竣工日：2005年1月（築年数約15年）

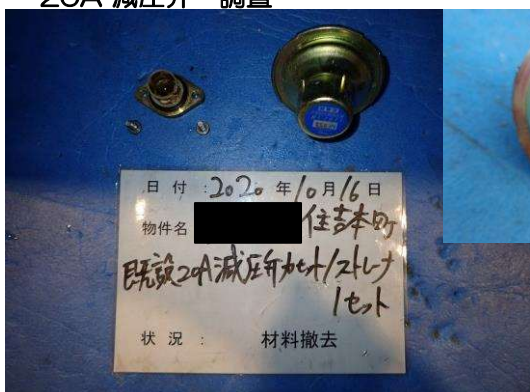
## 20A 減圧弁 調査

調査結果 既設減圧弁は設置されてから、製品寿命を全うしておりますので、正常に水圧の調整が出来ていなかった可能性がございます。  
 ・ゴム部品であるダイアフラム、弁ディスクは著しく経年劣化しております。  
 ・ストレーナは異物の付着が見受けられます。

調査報告 竣工当時から減圧弁の更新が実施されていない状況です。  
 設置から約15年以上経過しておりますので減圧弁の更新をお勧め致します。

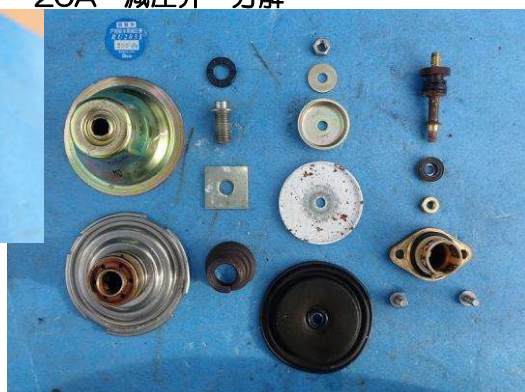
## 20A 減圧弁 分解

放置すると  
 ・ダイアフラム、弁ディスクの炭化劣化は黒水の発生原因となります。また、ダイアフラムの劣化が進行しますとゴムが破断し、外部漏水が発生する可能性がございます。

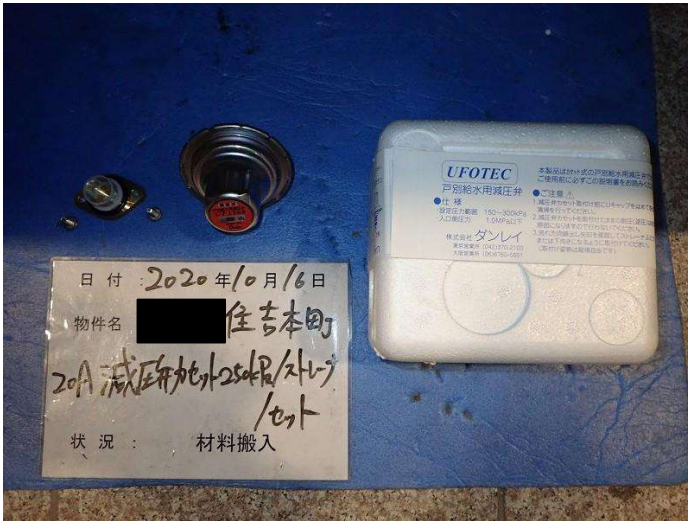
写真No. 1
作業内容
材料搬入
説明
・20A 減圧弁セット 250kPa / ストレーナ (株)ダンレイ製

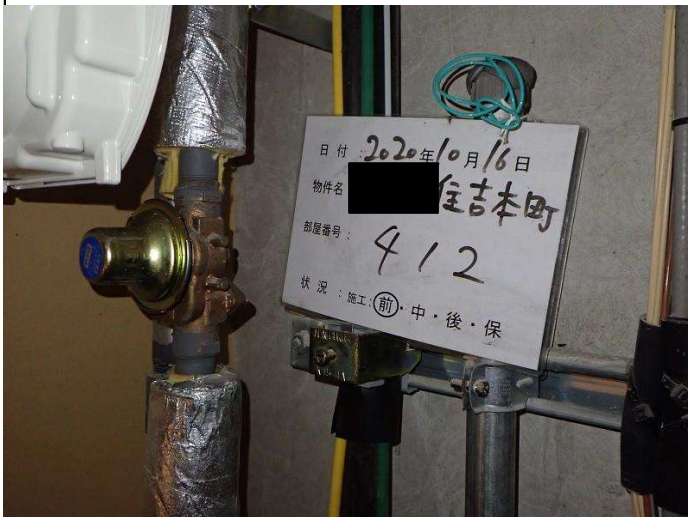
写真No. 2
作業内容
412号室 施工前
説明
・既設状況

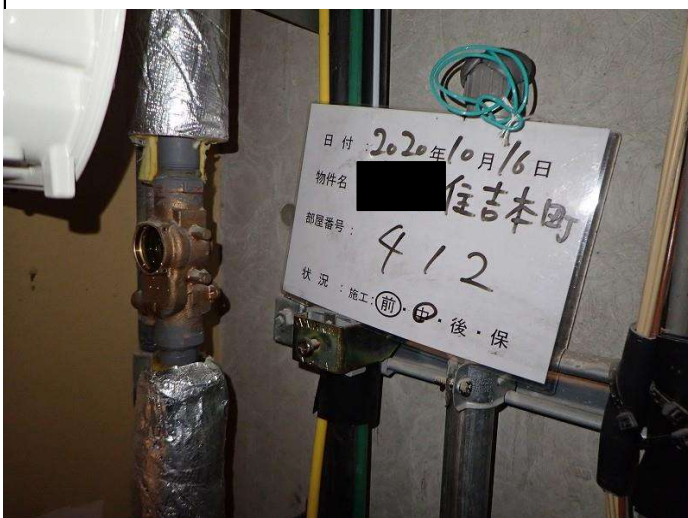
写真No. 3
作業内容
412号室 施工中
説明
・既設減圧弁セット / ストレーナ撤去

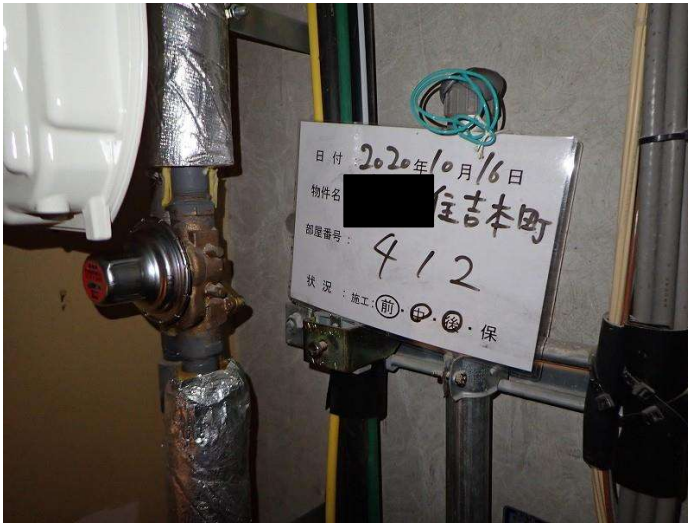
写真No. 4
作業内容
412号室 施工後
説明
・新規減圧弁カセット/ストレーナ設置

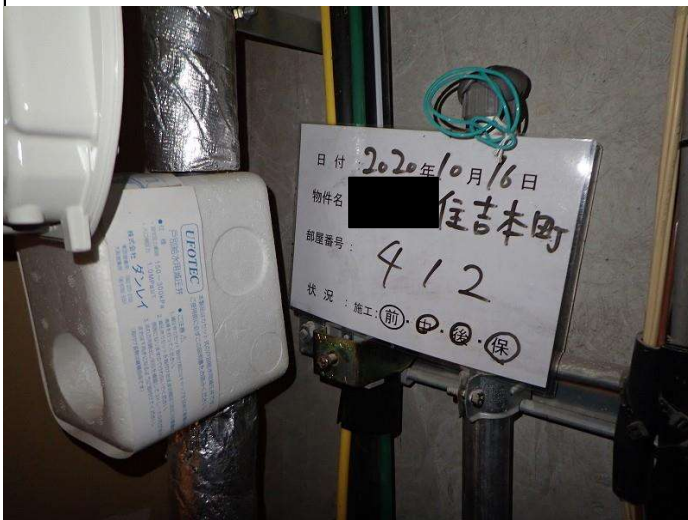
写真No. 5
作業内容
412号室 保温後
説明
・保温施工完了

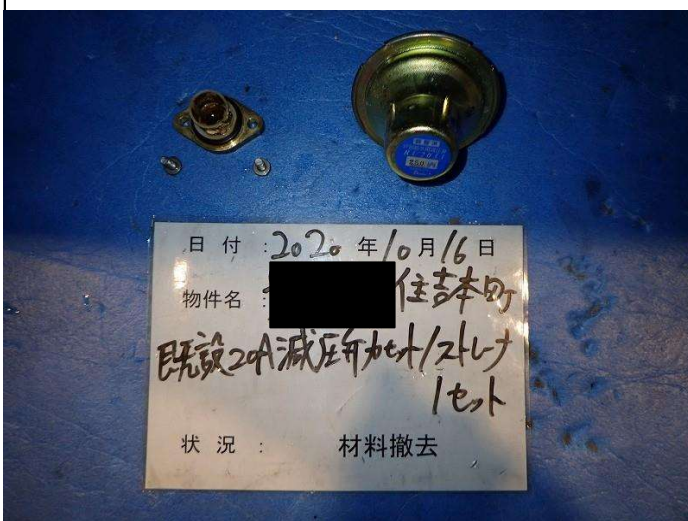
写真No. 6
作業内容
撤去材料
説明
・既設 20A 減圧弁カセット/ストレーナ (株)ダンレイ製 RU2033

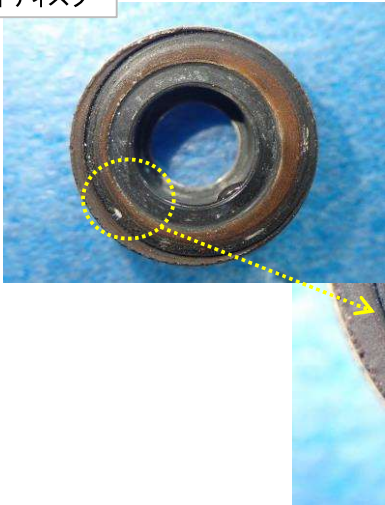
<p style="text-align: center; border: 1px solid black; padding: 2px;">ダイヤフラム</p>  	<p style="text-align: center; border: 1px solid black; padding: 2px;">未使用品</p>  	<p style="text-align: center; font-weight: bold;">写真No. 7</p> <p style="text-align: center;">既設減圧弁分解画像                      (株)ダンレイ製減圧弁 RU2033)</p> <p style="text-align: center;">ダイヤフラム</p> <hr/> <p style="text-align: center;">説明</p> <p>・経年劣化しており、製品寿命を全うしております。(耐用年数8年)</p>
<p style="text-align: center; border: 1px solid black; padding: 2px;">弁ディスク</p>

<p style="text-align: center; border: 1px solid black; padding: 2px;">未使用品</p>  	<p style="text-align: center; font-weight: bold;">写真No. 8</p> <p style="text-align: center;">既設減圧弁分解画像                      (株)ダンレイ製減圧弁 RU2033)</p> <p style="text-align: center;">弁ディスク</p> <hr/> <p style="text-align: center;">説明</p> <p>・経年劣化によるディスク部の摩耗が発生しており、製品寿命を全うしております。(耐用年数8年)</p>
<p style="text-align: center; border: 1px solid black; padding: 2px;">ストレーナ</p>  	<p style="text-align: center; border: 1px solid black; padding: 2px;">未使用品</p>  	<p style="text-align: center; font-weight: bold;">写真No. 9</p> <p style="text-align: center;">既設減圧弁分解画像                      (株)ダンレイ製減圧弁 RU2033)</p> <p style="text-align: center;">ストレーナ</p> <hr/> <p style="text-align: center;">説明</p> <p>・ストレーナネットに多量の異物が付着しており、流量低下が懸念されます。</p>
